Paul Mattout

Technique de Régénération Osseuse Guidée pour traiter une péri-implantite sévère

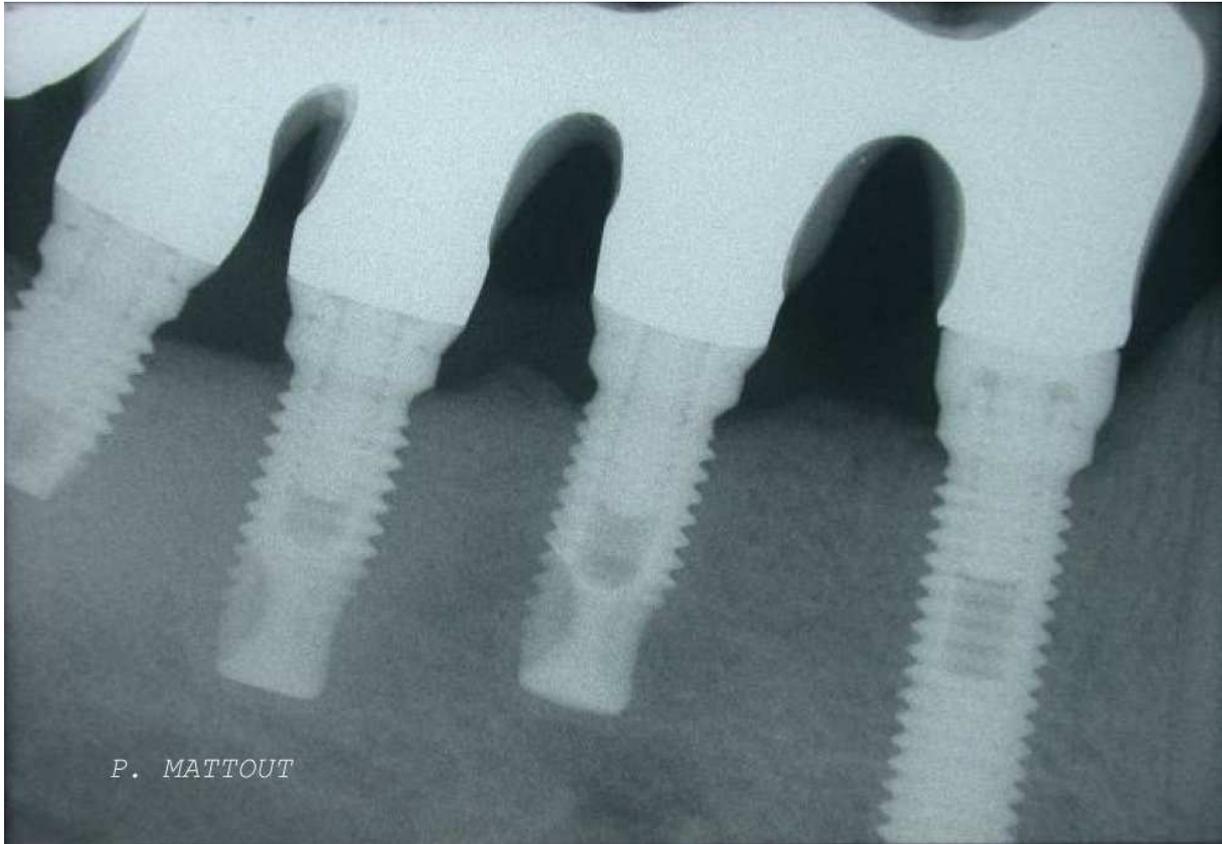
Aspect osseux 6 mois après la mise en charge prothétique.

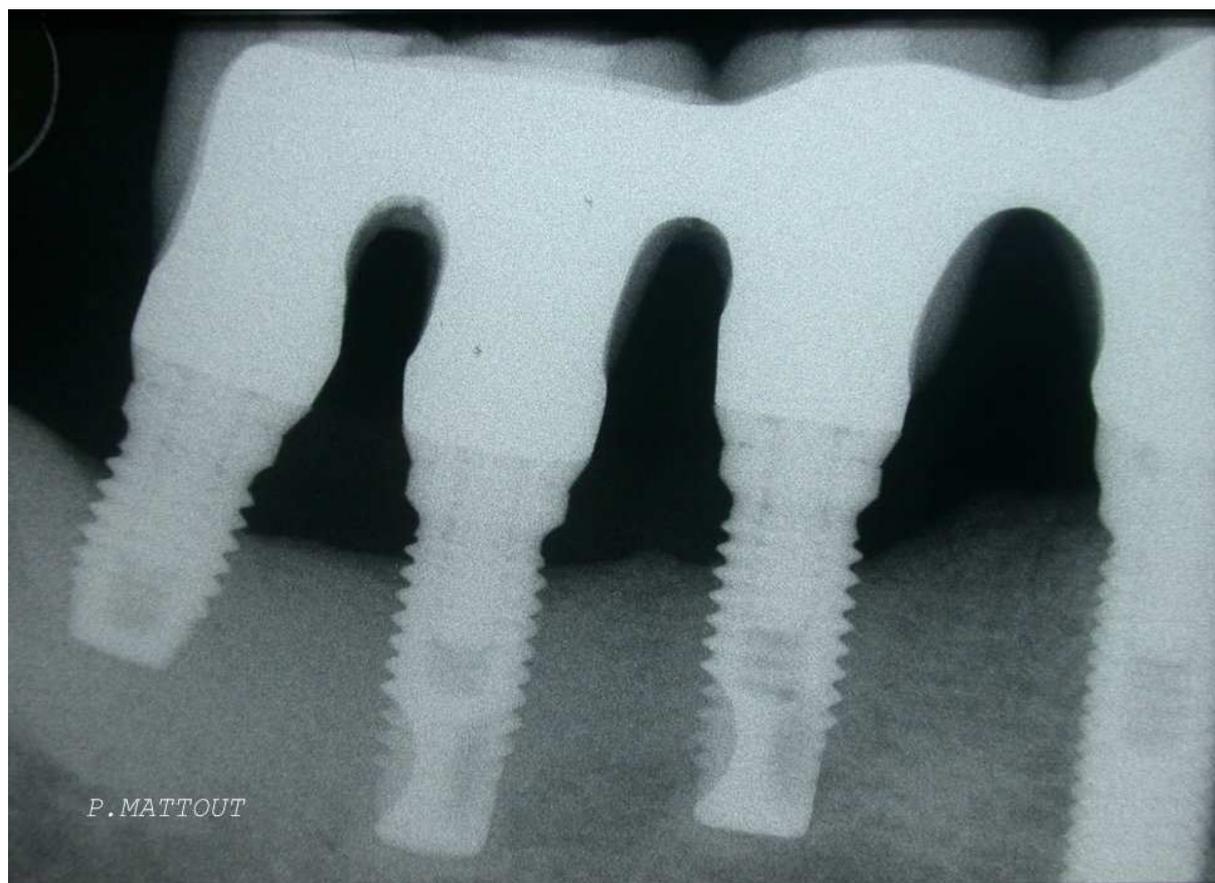
8 années plus tard apparition d'une péri-implantite

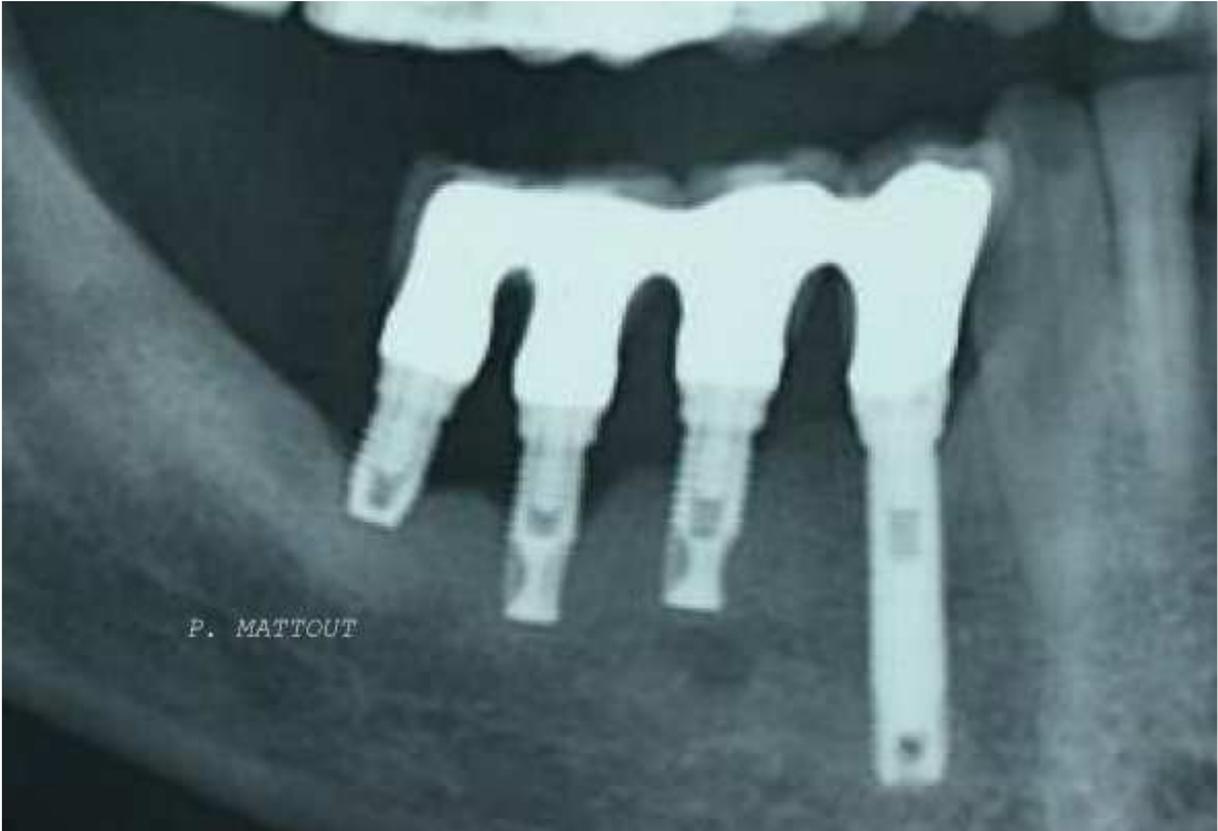
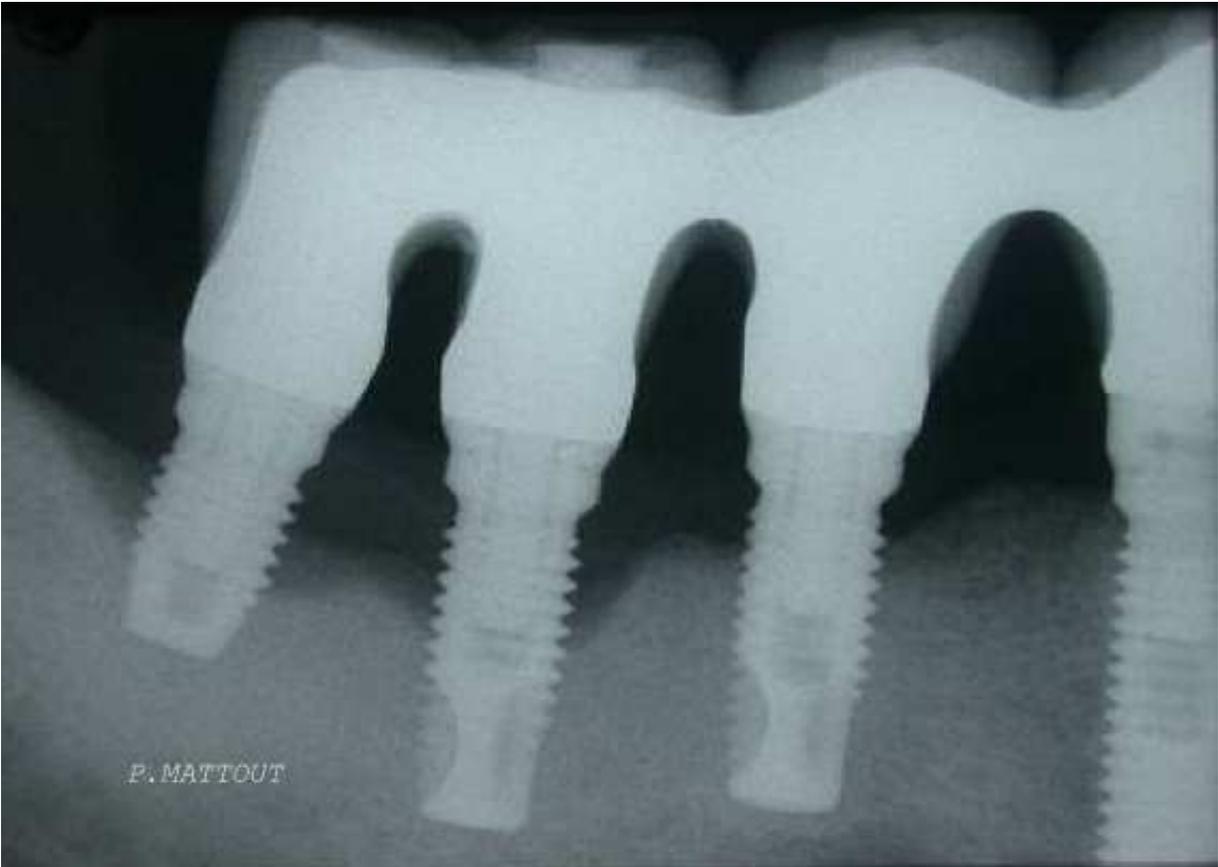
10 années après la mise en charge des implants, la péri-implantite s'est aggravée.

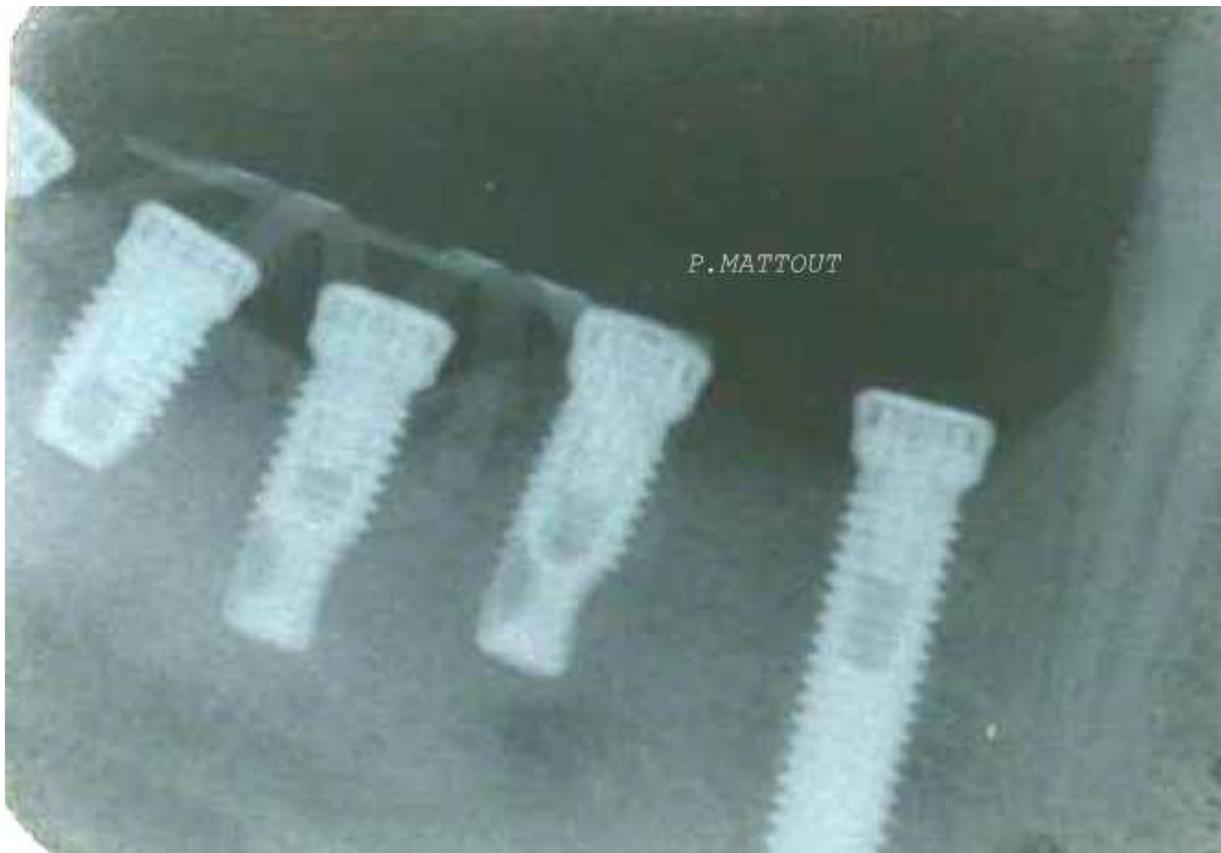
12 mois après la mise en place de la membrane. Aspect radiographique de la régénération osseuse obtenue.
Les tiges de titane armant la membrane sont visibles

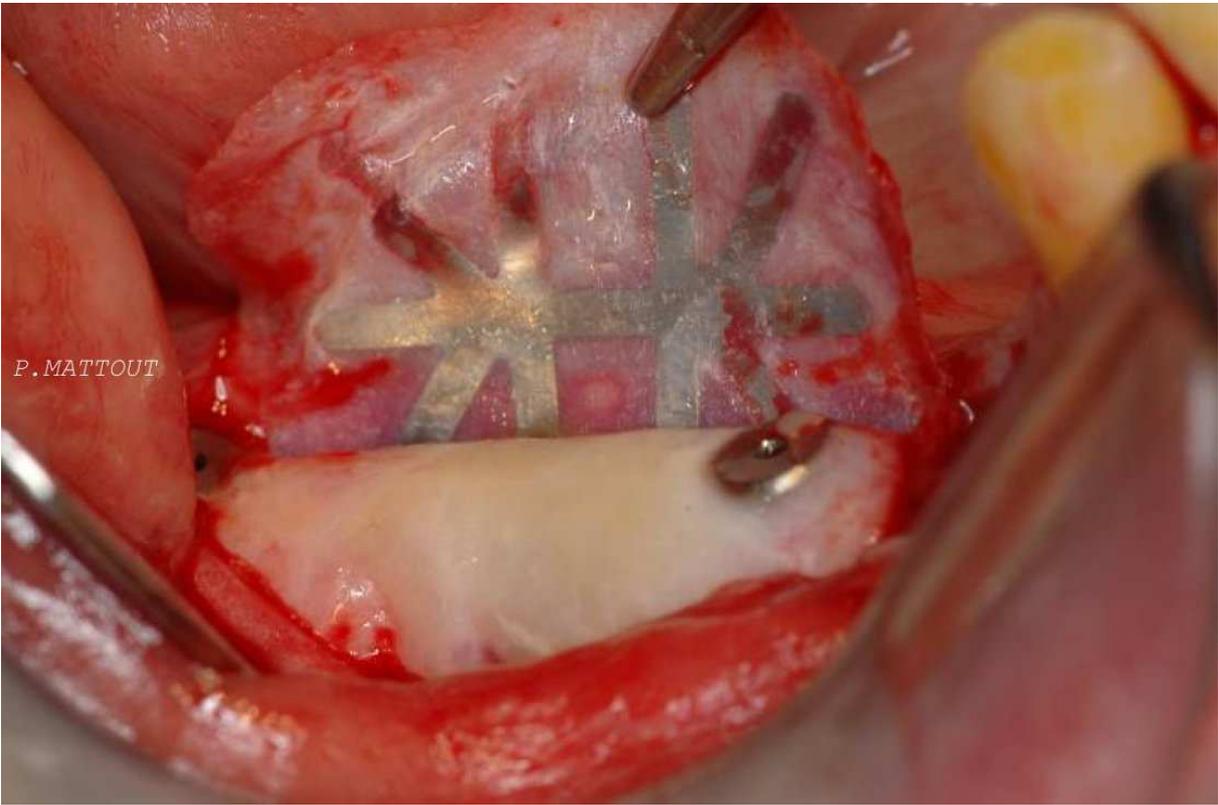
Noter l'importance du volume osseux reconstruit.

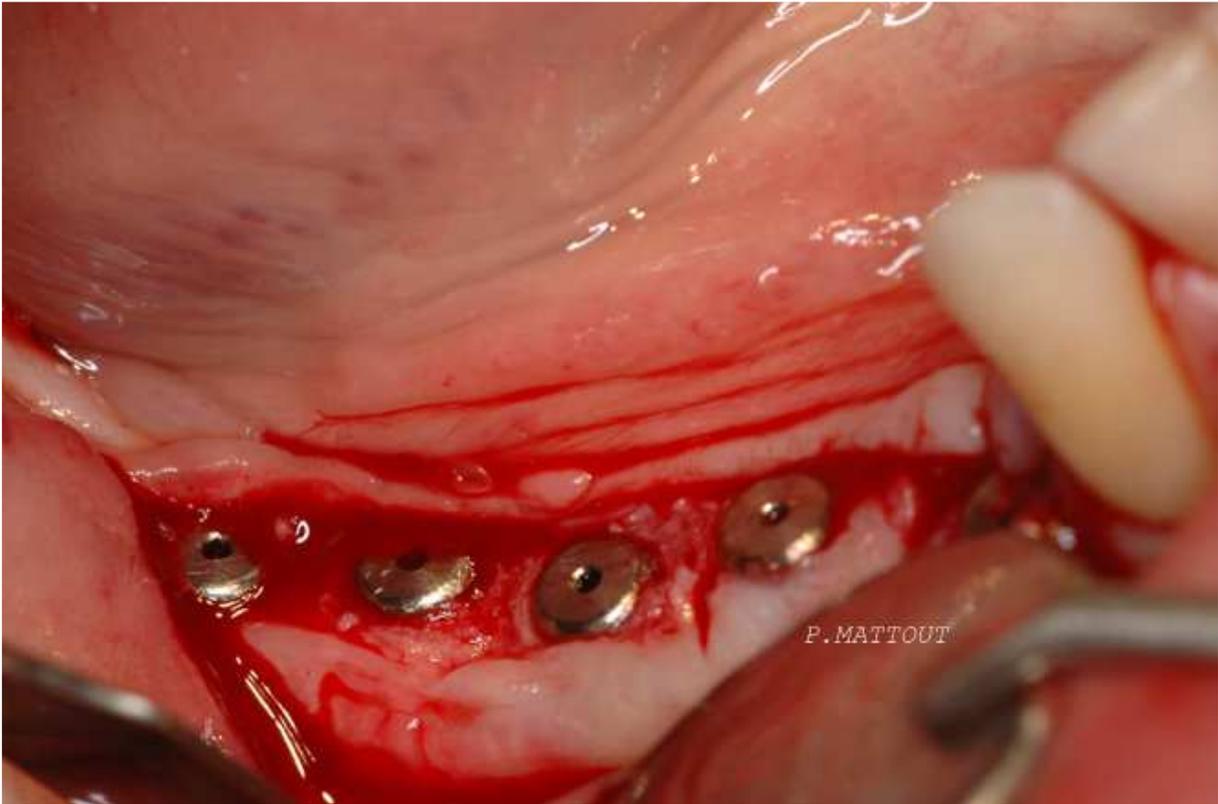
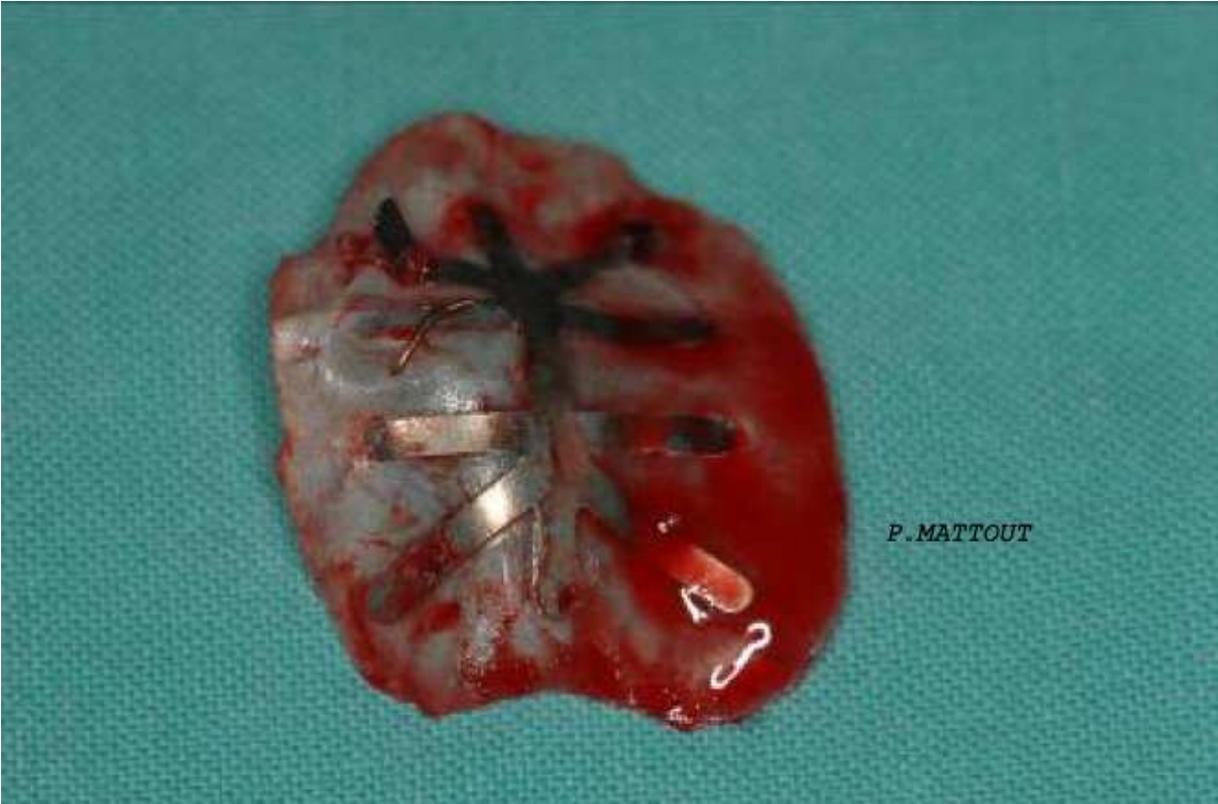
L'os régénéré atteint le niveau des plateaux implantaires

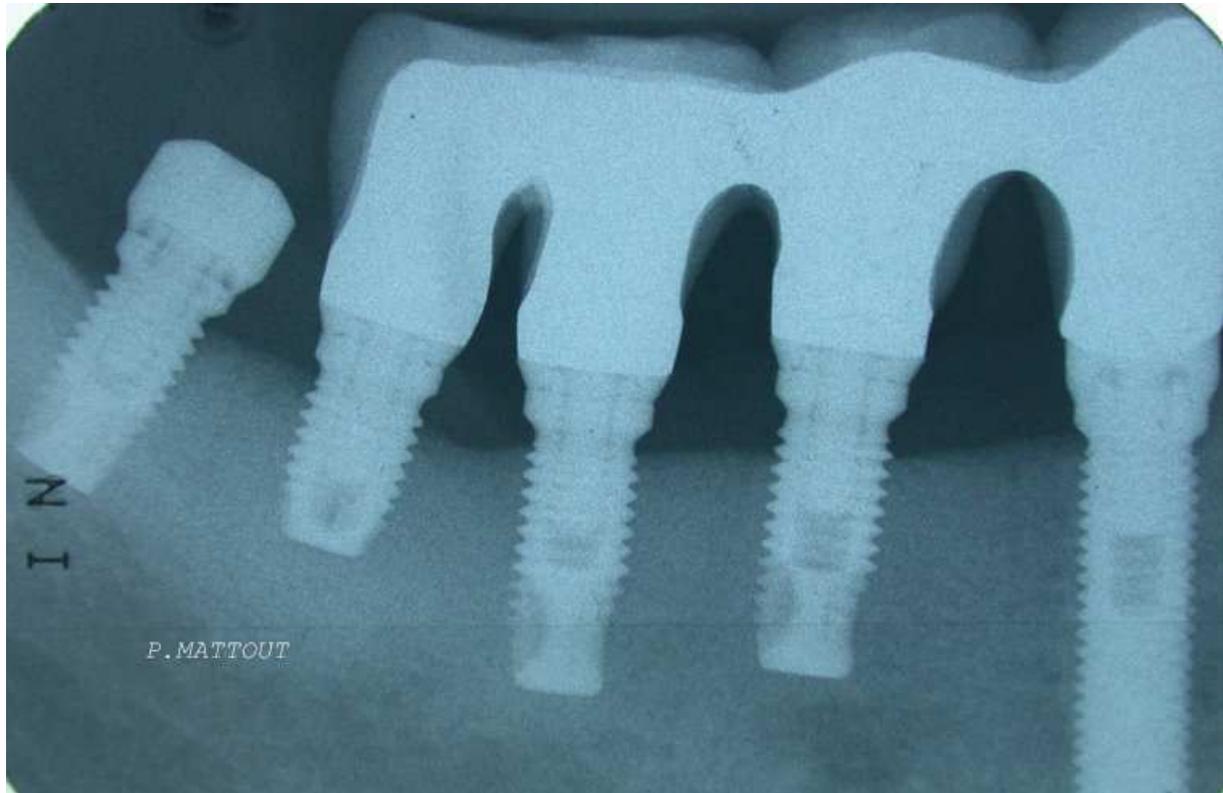
5 années après traitement par ROG

La même prothèse avait été revissée

Noter qu'un implant supplémentaire avait été posé par sécurité, car l'implant le plus distal semblait compromis mais a finalement été couronné de succès par la technique de ROG.
